MADERAS PINTADAS: TECTONICA DE IQUIQUE

Patricio Hermosilla G.
Oscar Ortega S.

La tendencia a raspar la pintura de las fachadas en la arquitectura tradicional de Iquique está produciendo alteraciones estilísticas y daños materiales, frente a lo cual es necesario establecer normas.

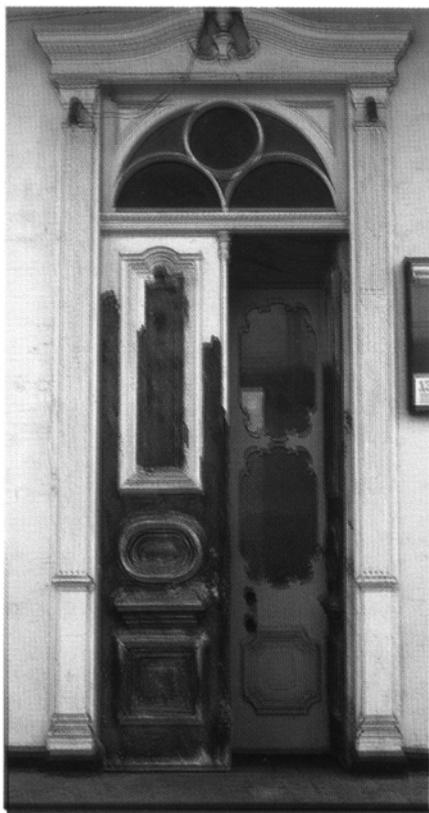
1. Entablamentos, cornisas, modillones, guardapolvos constituyen elementos fundamentales en la expresión de las fachadas y de muy difícil "raspado" de la pintura. Por ello expuestas a mutilaciones que alteran el conjunto.
2. El retiro de la pintura de ornamentos y entablados que no fueron concebidos para ser dejados a la vista, uniforma la fachada empobreciéndola al eliminar contrastes.
3. Efectos de la eliminación de la pintura. Originalmente todas las ventanas poseían idénticos elementos y ornamentación. En la actualidad las de la izquierda perdieron sus guardapolvos. También desaparecieron las pilastras y la cornisa fue despejada de los denticulos, pasando a cobrar importancia las juntas horizontales del entablado.

Por otra parte, es necesario llamar la atención sobre otro grave efecto que se produce al raspar la pintura. Considerando la técnica empleada (pulidoras eléctricas utilizadas por obreros no calificados) el resultado obtenido es de entablados de tosca factura a la vista y la mutilación de importantes elementos decorativos tales como almohadillados, denticulos, ménsulas, etc. que, por economía de tiempo en su dificultoso raspado, resulta más cómodo eliminar. Con esta operación se ha llegado a simplificaciones reduccionistas que han empobrecido, lamentablemente, fachadas de refinadas terminaciones.
